Acoperirea / îngroparea terminalelor conductelor de admisie aer / evacuare gaze de ardere ale centralelor termice tip C1 – o “soluție” periculoasă

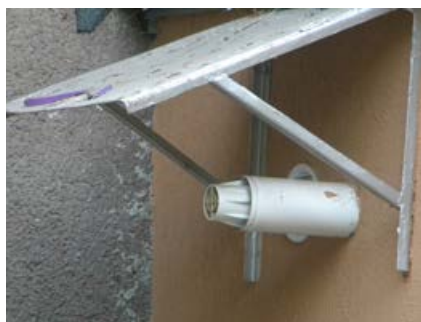
Pe teren, din ce în ce mai des, în cazul centralelor termice cu ventuză, tip C1 se utilizează acoperirea terminalului conductelor de admisie aer / evacuare gaze de ardere cu o tablă (un exemplu este în Fig. 1).

Cazul prezentat în Fig. 1 este cel mai benign (cu excepția faptului că terminalul se află lângă o grilă de aerisire, ceea ce contrazice prevederile [3] – fig. 11) – o distanță minimă de 60 cm între axul ventuzei și marginea grilei de aerisire. Dar lucrurile încep să se complice începând cu Fig. 6. Conducta de evacuare are montată o “șapcă” cochetă, care obturează jumătate din suprafața de admisie a aerului.

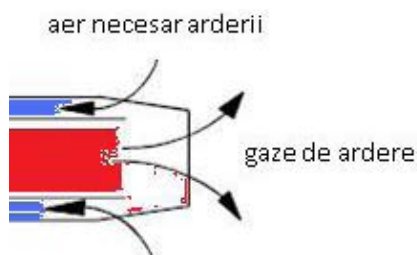
În Fig. 4 este reprezentat terminalul unei centrale termice tip C1 – terminal concentric. Conducta din interior este cea pentru evacuarea gazelor de ardere (reprezentate cu roșu). Conducta care o înglobează în interiorul ei pe conducta de evacuare a gazelor de ardere este pentru admisia aerului necesar arderii (reprezentat cu albastru).

În cazul în care deasupra terminalului (ventuzei) se montează o streășină, există posibilitatea ca o parte din gazele de ardere să nu se mai poată dispersa în atmosferă și să fie trase înapoi în camera de ardere, pe post de aer necesar arderii – vezi Fig. 5.

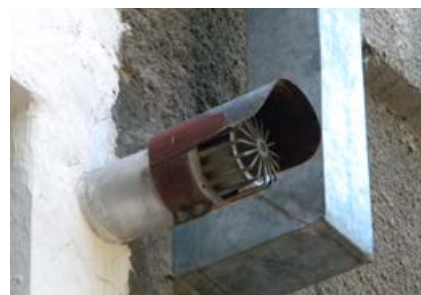
Fig. 6

O remarcă comună pentru toate cazurile prezentate anterior: terminalele ies din perete mult mai mult decât indică producătorii în documentațiile tehnice – nu sunt respectate aceste documentații de instalare, ceea ce contravine [1] – art. 9 (2).

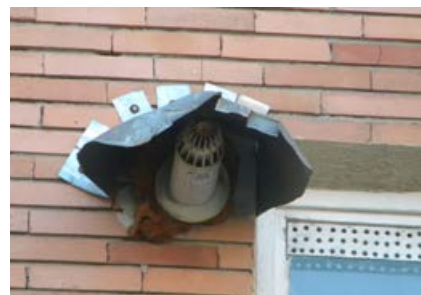
În Fig. 7 terminalul este acoperit de un fel de lîngură, care împiedică dispersia gazelor de ardere (și, bineînțeles, atât în Fig. 6 cât și în Fig. 7 nu este respectată distanța față de ferestre, cf. [3] – fig. 11) – o distanță pe orizontală de minim 50 cm între axul ventuzei și fereastră.

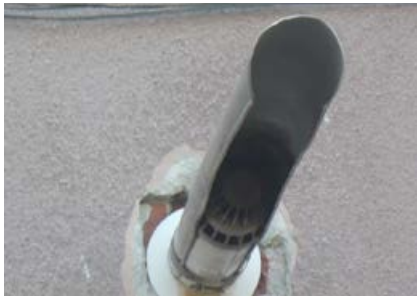
În sfârșit, cazul din Fig. 8 este cel mai grav. Streașina care a fost montată pe terminal (în ideea de a duce cât mai departe gazele de ardere de clădire) obturează aprox. 2/3 din suprafața de admisie

a aerului, făcând și mai prielnică admisia gazelor de ardere înapoi în camera de ardere.

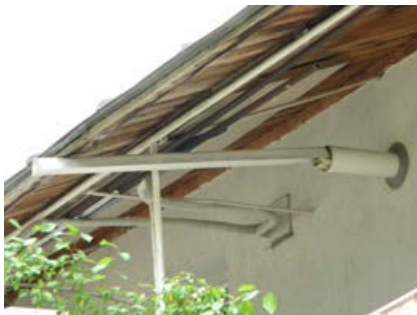
Soluția din Fig. 9 nu prezintă pericol, dar nici nu și îndeplinește rolul pentru care a fost gândită: jghebul instalat în prelungirea conductei de evacuare ar trebui să ghideze gazele de ardere în afara balconului acoperit. Dar în nici un caz gazele de ardere nu vor urma traseul descendent dat de ghidaj.

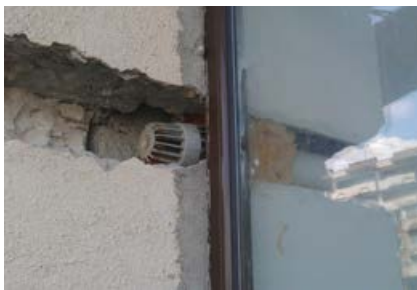
Fig. 10

Un alt tip de instalare, potențial la fel de periculoasă (dacă nu chiar mai periculoasă) este cea în care ventuza este îngropată în perete. În Fig. 10, pentru a nu se găuri geamul termopan în vederea ieșirii terminalului în exteriorul clădirii, s-a preferat varianta spargerii zidăriei din dreptul tocului ferestrei. În acest caz, zona de admisie a aerului necesar arderii este aproape complet obținută.

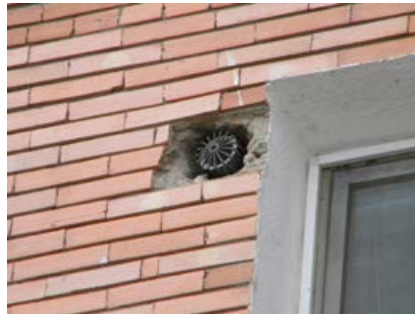
În Fig. 11 s-a făcut economie de un prelungitor al conductei de evacuare, astfel încât partea frontală a ventuzei este în interiorul peretelui (cu po-

tențial pericol pentru utilizatorul centralei termice!). Ventuza este în întregime în interiorul peretelui, chiar dacă în jurul există o mică zonă spartă.

Producătorul aparatului de încălzire al cărui terminal este prezentat în Fig. 11 dă în instrucțiunile de instalare următoarea cotă care trebuie respectată (vezi Fig. 12): 30 mm între suprafața peretelui și capătul conductei de admisie a aerului necesar arderii (zona de unde începe grijalul ventuzei).

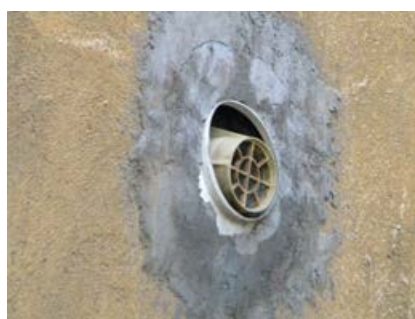
În Fig. 13 avem o situație aproape identică: conductele concentrice de admisie aer necesar arderii / evacuare a gazelor de ardere au fost introduse în interiorul unei conducte de canalizare, care joacă rol de protecție pentru trecerea prin perete. Dar și în acest caz admisia aerului necesar arderii nu se poate face în bune condiții, extremitatea ventuzei aflându-se la nivelul suprafeței peretelui exterior.

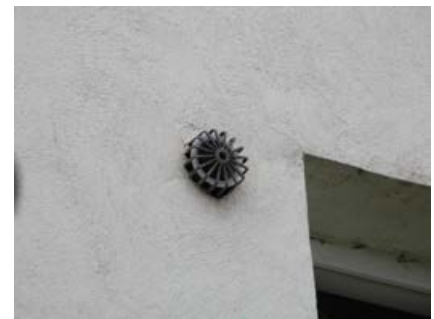
În sfârșit, în Fig. 14 este o situație cu totul anormală: blocul a fost reabilitat termic – a fost acoperit cu polistiren. În urma acestei intervenții, ventuza a fost îngropată aproape în totalitate în polistiren iar zona de admisie a aerului necesar arderii a fost astupată cu mortar (vezi detaliu în Fig. 15).
