Evacuarea gazelor de ardere în cazul centralelor cu cameră de ardere etanșă și tiraj forțat (tip C) – noi studii de caz

Continuăm în acest număr prezentarea unor cazuri periculoase de instalare a conductelor de admisie / evacuare a gazelor de ardere ale centralelor de tip C deoarece, din păcate, numărul acestora a început să crească.

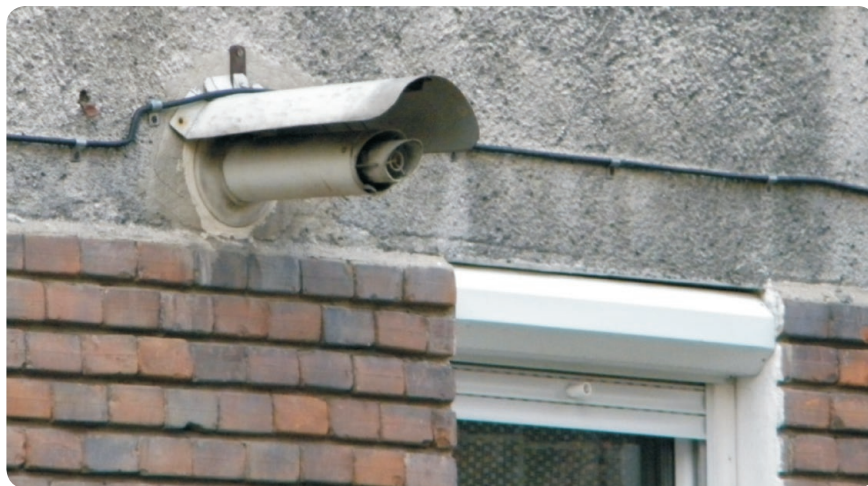
Fig. 1

A devenit o „modă” ca, în cazul centralelor la care conductele concentrice de admisie / evacuare ies în afara peretelui mult mai mult decât prevăd manualele de instrucțiuni ale producătorilor de centrale, aceste conducte să fie „protejate” de intemperii – ploaie și zăpadă (Fig. 1).

Exceptând inconvenientele unor conducte prea lungi, prezentate în numerele anterioare ale revistei „Tehnica Instalațiilor”, o problemă o constituie „acoperișul” conductelor care împiedică, în anumite condiții, dispersia gazelor de ardere, existând pericolul ca acestea să fie absorbite înapoi, în camera de ardere, pe post de aer necesar arderii – situație în care există pericolul exploziei amestecului de gaze din camera de ardere. Practic, „acoperișul” împiedică ridicarea gazelor de ardere, ținându-le în zona de admisie a aerului necesar arderii.

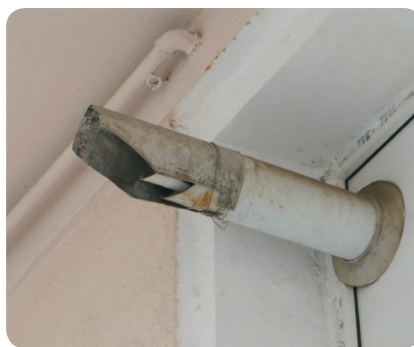
Fig. 2

O situație și mai periculoasă este reprezentată în Fig. 2, în care practic conducta de admisie a ajuns, prin adăugarea unui „manșon”, mai lungă decât conducta de evacuare. Manșonul a fost montat în ideea de a îndepărta gazele de ardere de fereastră. Rezultatul: o mare parte din gazele de ardere sunt absorbite înapoi în camera de ardere.

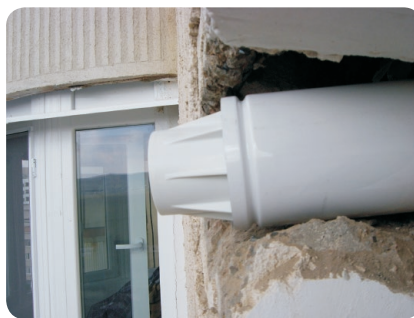
Fig. 3

Un caz cu rezultate asemănătoare celor două situații prezentate mai sus îl reprezintă cel în care conductele concentrice nu ies complet din perete (Fig. 3). Și în acest caz este obturată admisia aerului, fiind favorizată admisia gazelor de ardere. S-a făcut economie la instalarea unui prelungitor, dar urmările pot fi tragice.

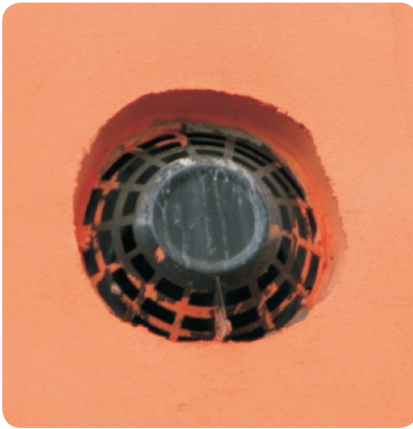
cătorilor, este o problemă. Deși proiectul reabilitării a fost întocmit de un inginer, acesta nu a ținut cont și de necesitățile aparatelor ale căror terminale ies prin pereți. În Fig. 4 se vede terminalul de admisie / evacuare al unui convector. S-a adoptat „soluția” decupării plăcii din polistiren expandat în dreptul terminalului convectorului, fără să se gândească la necesitățile aparatului consumator de combustibil gazos.

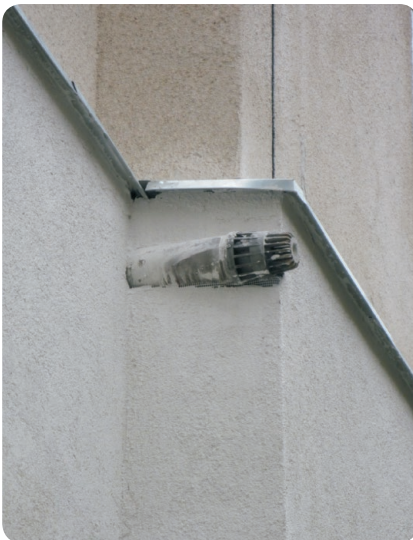
În Fig. 5 este un sistem de conducte concentrice care, în urma reabilitării termice a clădirii, a ajuns îngropat pe jumătate în polistiren.

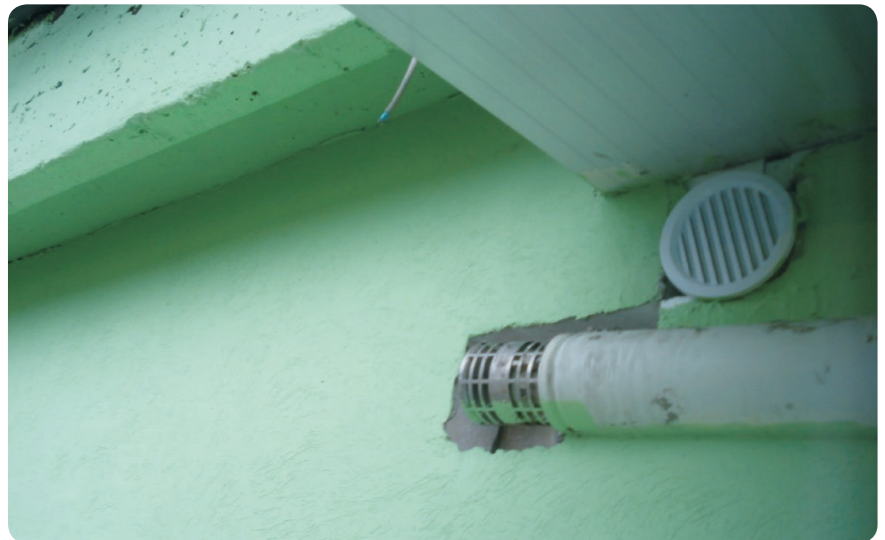
În sfârșit, în Fig. 6 avem un caz și mai grav. Dacă în situațiile prezentate în Fig. 4 și în Fig. 5 terminalele pentru admisie / evacuare erau instalate corect (înainte de începerea reabilitării), în Fig. 6 conductele concentrice au fost instalate incorect de la început, înainte de a fi îngropate aproape total în polistiren. Conductele de admisie / evacuare au fost instalate lipit de perete (consecințe – vezi [1])! De asemenea, lângă terminalul de evacuare se află masca unui orificiu de ventilare. Oare responsabilul cu supravegherea lucrărilor (RSL) de instalare a cazanului tip C a urmat un curs conform Ordinului 465/2009? Și dacă da, cu ce cunoștințe a rămas în urma acestuia?
