# Coșurile de fum – o Cenușăreasă a Normativelor din România

Considerații practice

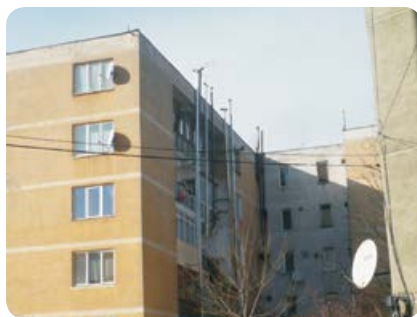
Ceea ce se vede în Fig. 1 nu sunt tuburile unei orgi dispuse pe perețele unui bloc de locuințe, ci coșuri de fum (în număr de 10) care pleacă de la diverse apartamente – de la cazanele individuale de încălzire!

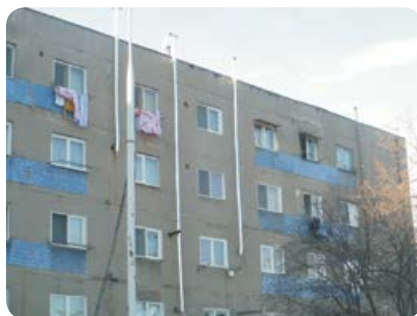
În Fig. 2 este o fațadă de bloc care are "numai" 5 coșuri de fum. Despre aspectul vizual al acestor fațade nu mai este nimic de comentat.

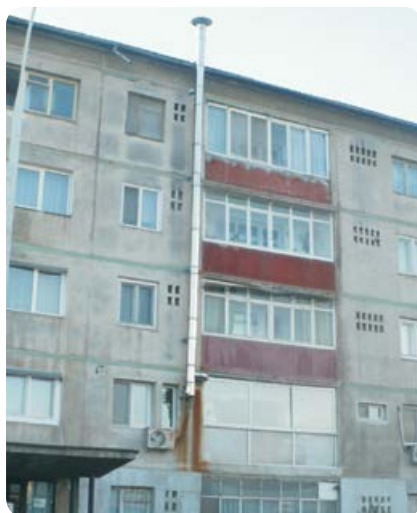
Coșurile de fum care "împodobesc" aceste fațade sunt construite fie din metal (Fig. 3), fie din cărămidă (Fig. 4).

În Fig. 3 se observă urmele de condensat care au curs de la coșul de fum care este racordat la cazanul de la etajul 1 al blocului. Dar unii dintre utilizatorii finali (posesori ai coșurilor de fum), mai grijulii cu aspectul fațadei blocului și cu hainele trecătorilor, pe care poate cădea condensatul acid, au "inventat" tot felul de soluții pentru a preveni această posibilitate nedorită.

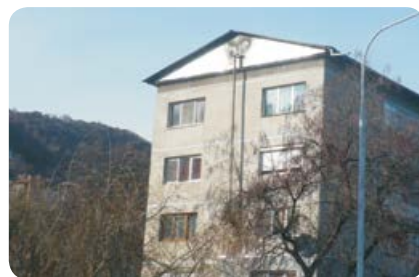
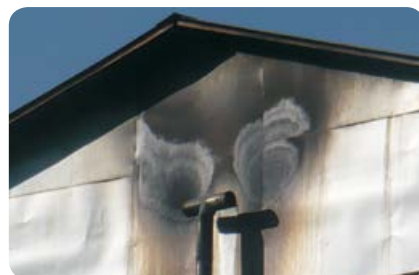
Există și cazuri în care blocul a fost mansardat (Fig. 5), fără ca să fie suprînălțat și coșul de fum care, înainte de mansardare, avea totuși o înălțime suficientă (nu luăm în discuție faptul că acest coș de fum, ca de altfel majoritatea coșurilor din fotografii, nu este izolat!).

Rezultatul imediat se poate vedea în detaliul din Fig. 5 – pictura suprarealistă realizată de gazele de ardere. Dar, pe lângă aspectul artistic, mai există și o rezultantă fizică: degradarea peretelui mansardei și a acoperișului blocului din cauza acțiunii gazelor de ardere.

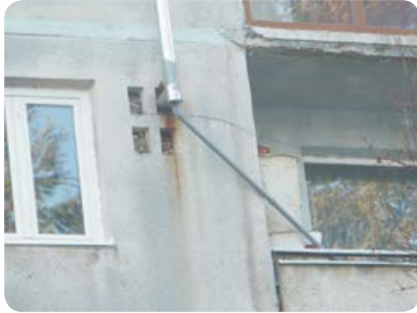
În detaliu din Fig. 6 se observă cum, din partea inferioară a coșului de fum pleacă o conductă din plastic care direcționează condensatul într-un recipient aflat în balcon, recipient care este golit periodic.

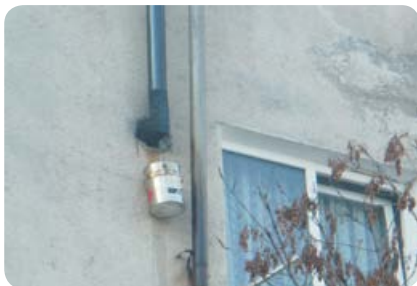
Fig. 7

Dar aceasta nu este singura soluție "ecologică" de protejare a fațadei blocului împotriva efectelor nedorite ale gazelor de ardere care se răcesc într-un coș neizolat: de coșul de fum (care are în colțul de 90° o gaură) poate fi agățată o găleată care să colecteze condensatul care curge prin gaura amintită anterior (Fig. 7).

Desigur, această metodă impune și anumite riscuri: posesorul coșului de fum trebuie să urmărească periodic nivelul condensatului din găleată. Având în vedere înălțimea la care este situată găleata față de nivelul ferestrei, posesorul trebuie să se suie pe un scaun/scară și să se aplece în exteriorul ferestrei pentru a putea verifica nivelul condensatului din găleată. De asemenea, trebuie să aibă mușchi, ca să nu scape găleata (cu toate consecințele care rezultă din aceasta) în capul vreunui trecător aflat dedesubt.

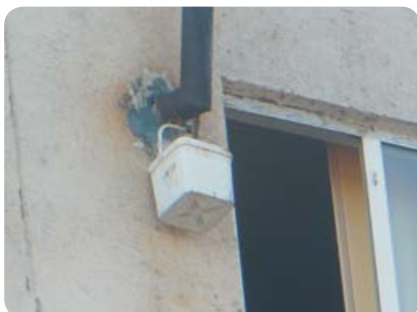
Atenție, soluția prezentată în Fig. 7 nu este singulară – vezi Fig. 8 și Fig. 9 – ea putând fi găsită la mai multe coșuri de fum din porțiunea de stradă aflată în discuție.

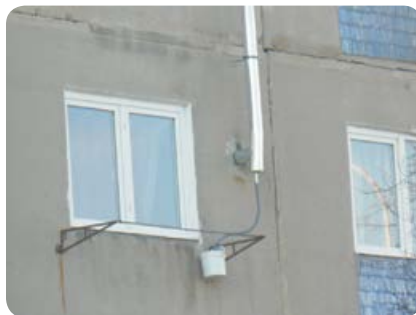
Fig. 10

O soluție ceva mai elegantă și care impune mai puține riscuri pentru posesorul coșului de fum (verifică mai ușor nivelul condensatului iar efortul fizic, precum și pericolul căderii pe fereastră este mai mic) este prezentată în Fig. 10. La partea inferioară a coșului de fum se află ștuțul pentru evacuarea condensatului, din care pleacă un furtun care intră în găleata aflată sub nivelul ferestrei.

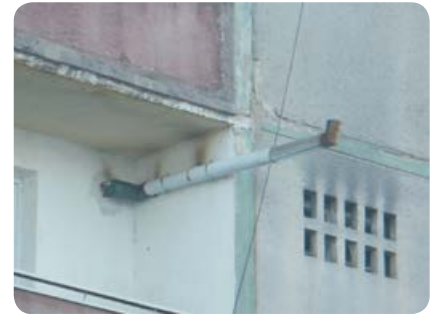
Fig. 12

De asemenea, există și coșuri de fum care nu depășesc aticul blocului (Fig. 12), existând posibilitatea poluării vecinilor care locuiesc deasupra acestui apartament.

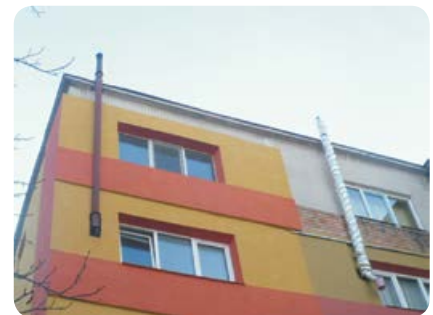
În sfârșit, există și apartamente care au fost reabilitate termic. În Fig. 13 sunt 2 astfel de apartamente, situate la penultimul etaj al blocului. Locatarul din stânga fotografiei, mai puțin interesat de latura ecologică, nici nu și-a izolat coșul de fum (se observa cum acesta a ruginit) și nici nu este preocupat de soarta condensatului: la partea inferioară a coșului de fum este un ștuț prin care condensatul cade pe pământ.

Locatarul din partea dreaptă a fotografiei, care, cu o iarnă în urmă s-ar putea să fi avut probleme cu tirajul coșului, l-a izolat, rezultând opera de artă argintie care se vede în fotografie. De asemenea, spre cinstea lui, a avut grijă și de condensat, atârșând o găleată (violet) de coșul de fum. Așadar, ținând cont de soluțiile alese de cei doi proprietari de la penultimul etaj, putem spune apartamentului din stânga "așa nu!" iar apartamentului din dreapta "așa da!"
